日本初、「水性・1液型 ガラス飛散防止コーティング材」

MAMORI 21

「貼る」から「塗る」へ
防災・減災対策に!!
業界初の水性ガラスコーティング材、誕生。

品質性能試験報告書

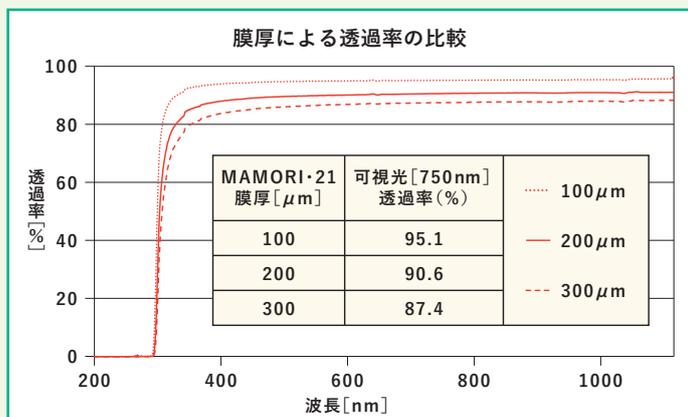
3 可視光透過率「87.4%」

MAMORI・21Nの膜厚でも87%以上を実現!!

石英ガラス板に、MAMORI・21を各膜厚になるよう、スピンコーター 1H-D7 (ミカサ製)にて塗工、紫外可視分光光度計 UV-1280 (SHIMAZU製)にて透過率を測定。

兵庫県立大学 機械工学専攻 河南治教授研究室にて計測。

※1. MAMORI・21 固形分: 35%、比重: 1.04 → 塗布料 0.8kg/m²の場合、厚みは約266 μm

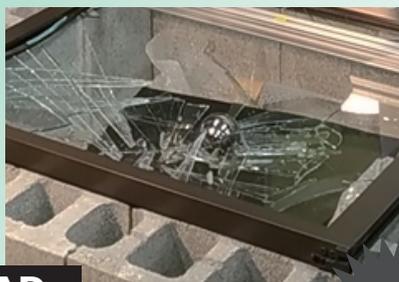
MAMORI・21N 塗布なし

MAMORI 21N 鋼球落下による耐衝撃性試験

高さ：125cm、鋼球重量：1kgの同条件で試験を実施

BAD

鋼球貫通

飛散

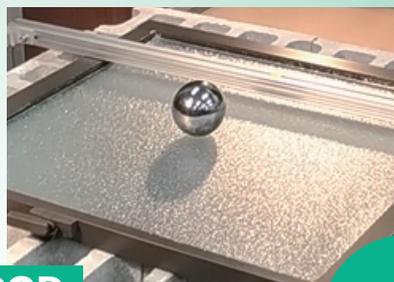
MAMORI・21N 塗布あり

塗布量：0.4kg/m² 1回塗布

GOOD

クラックも
確認できず

無傷

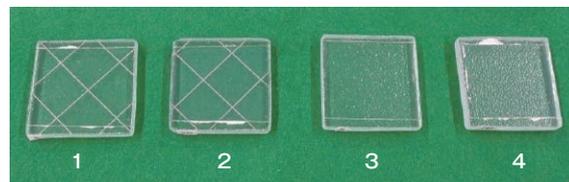
▲写真1 試験片の外観

表2 試験片の概要

試験片番号	1	2	3	4
ガラスの種類	ひし網入り磨き板ガラス		プロフィルットガラス（梨地）	
ガラスの厚さの呼び	6.8ミリ		7ミリ	
試料の商品名	MAMORI・21	MAMORI・21 IR	MAMORI・21	MAMORI・21 IR
試料塗布面	平滑面（片面）	平滑面（片面）	平滑面	平滑面
試料塗布量	0.6kg/m ²			
寸法	50mm×50mm			
数量	各1枚

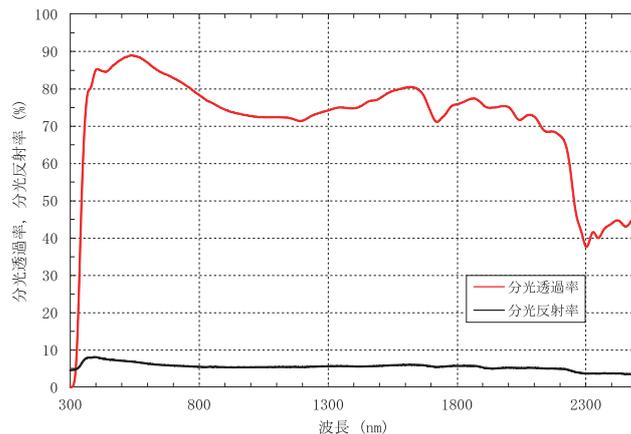
図1 分光透過率及び分光反射率測定結果（試験片番号：1、塗膜面：屋内側）

項目		結果
紫外線透過率	τ_{UV} (%)	57.4
可視光線透過率	τ_V (%)	87.9
可視光線反射率	ρ_V (%)	6.7
日射透過率	τ_c (%)	79.5
日射反射率	ρ_e (%)	6.1
日射吸収率	α_e (%)	14.4
屋内側 （塗膜面）	垂直放射率 ϵ_{ni} (-)	0.96
	修正放射率 ^{a)} ϵ_i (-)	0.891
屋外側 （ガラス面）	垂直放射率 ϵ_{ne} (-)	0.89 ^{b)}
	修正放射率 ^{a)} ϵ_e (-)	0.837
遮蔽係数	S (-)	0.96
日射熱取得率	η (-)	0.84
熱貫流率	U [W/(m ² ·K)]	6.0

試験結果 光学性能・熱性能試験結果を表4～表8に、分光透過率及び分光反射率の測定結果を図1～図5に示す。

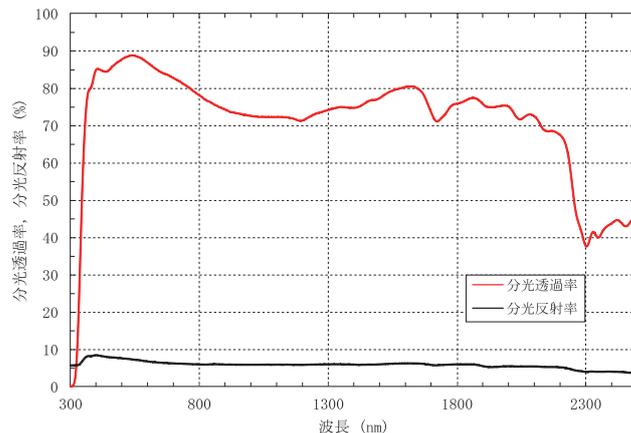
図2 分光透過率及び分光反射率測定結果（試験片番号：1、塗膜面：屋外側）

項目		結果
紫外線透過率	τ_{UV} (%)	57.5
可視光線透過率	τ_V (%)	87.8
可視光線反射率	ρ_V (%)	7.0
日射透過率	τ_c (%)	79.4
日射反射率	ρ_e (%)	6.4
日射吸収率	α_e (%)	14.2
屋内側 （ガラス面）	垂直放射率 ϵ_{ni} (-)	0.89 ^{b)}
	修正放射率 ^{a)} ϵ_i (-)	0.837
屋外側 （塗膜面）	垂直放射率 ϵ_{ne} (-)	0.96
	修正放射率 ^{a)} ϵ_e (-)	0.891
遮蔽係数	S (-)	0.96
日射熱取得率	η (-)	0.84
熱貫流率	U [W/(m ² ·K)]	5.8

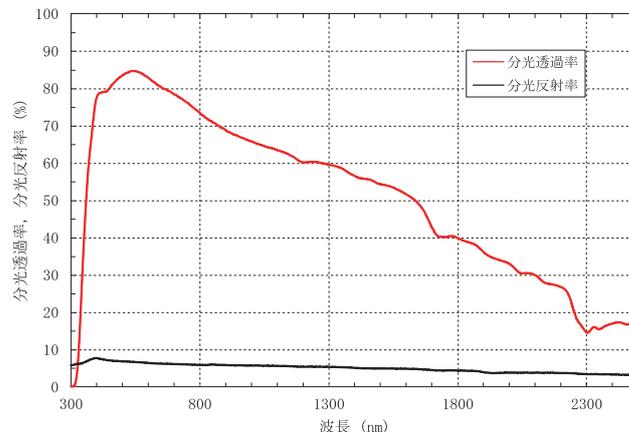
図3 分光透過率及び分光反射率測定結果 (試験片番号: 2, 塗膜面: 屋外侧)

項目		結果
紫外線透過率	τ_{UV} (%)	41.3
可視光線透過率	τ_V (%)	83.6
可視光線反射率	ρ_V (%)	6.6
日射透過率	τ_e (%)	70.8
日射反射率	ρ_e (%)	6.0
日射吸収率	α_e (%)	23.2
屋内側 (ガラス面)	垂直放射率 ϵ_{ni} (-)	0.89 ^{b)}
	修正放射率 ^{a)} ϵ_i (-)	0.837
屋外侧 (塗膜面)	垂直放射率 ϵ_{ne} (-)	0.96
	修正放射率 ^{a)} ϵ_e (-)	0.891
遮蔽係数	S (-)	0.89
日射熱取得率	η (-)	0.78
熱貫流率	U [W/(m ² ·K)]	5.8

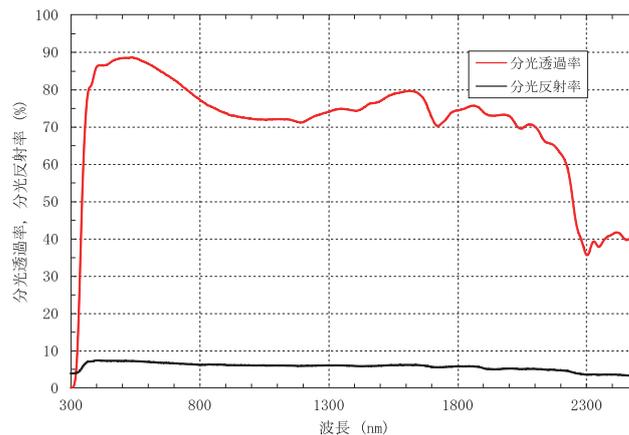
図4 分光透過率及び分光反射率測定結果 (試験片番号: 3, 塗膜面: 屋内側)

項目		結果
紫外線透過率	τ_{UV} (%)	58.4
可視光線透過率	τ_V (%)	87.7
可視光線反射率	ρ_V (%)	7.1
日射透過率	τ_e (%)	79.3
日射反射率	ρ_e (%)	6.5
日射吸収率	α_e (%)	14.2
屋内側 (塗膜面)	垂直放射率 ϵ_{ni} (-)	0.95
	修正放射率 ^{a)} ϵ_i (-)	0.890
屋外侧 (ガラス面)	垂直放射率 ϵ_{ne} (-)	0.89 ^{b)}
	修正放射率 ^{a)} ϵ_e (-)	0.837
遮蔽係数	S (-)	0.96
日射熱取得率	η (-)	0.84
熱貫流率	U [W/(m ² ·K)]	5.9

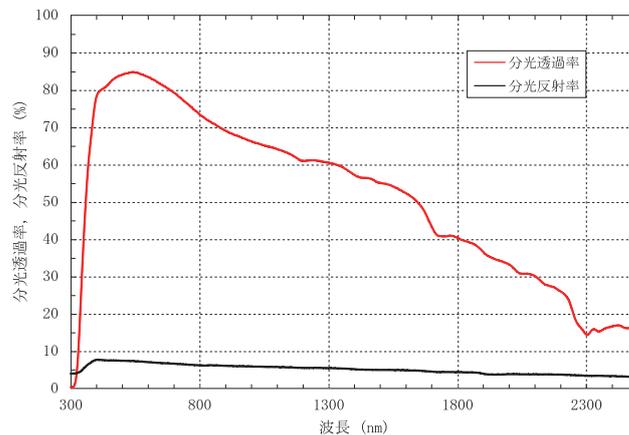
図5 分光透過率及び分光反射率測定結果 (試験片番号: 4, 塗膜面: 屋内側)

項目		結果
紫外線透過率	τ_{UV} (%)	41.9
可視光線透過率	τ_V (%)	83.7
可視光線反射率	ρ_V (%)	6.9
日射透過率	τ_e (%)	71.2
日射反射率	ρ_e (%)	6.1
日射吸収率	α_e (%)	22.7
屋内側 (塗膜面)	垂直放射率 ϵ_{ni} (-)	0.95
	修正放射率 ^{a)} ϵ_i (-)	0.890
屋外侧 (ガラス面)	垂直放射率 ϵ_{ne} (-)	0.89 ^{b)}
	修正放射率 ^{a)} ϵ_e (-)	0.837
遮蔽係数	S (-)	0.90
日射熱取得率	η (-)	0.79
熱貫流率	U [W/(m ² ·K)]	5.9

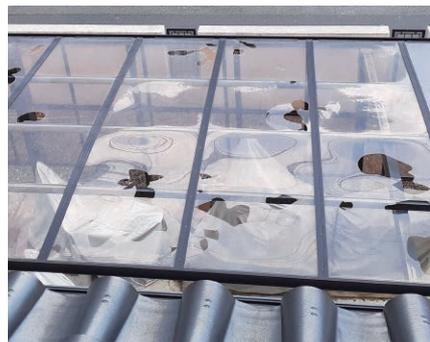
▲雹が貫通して破損したカーポート屋根

直径が5cm以上もあるような巨大な雹は落下速度が100km/hを超え、単独でも甚大な被害を出します。自動車のボンネットや窓ガラス、家屋を破損させたり、農作物に大きな被害を与えたりします。大きな雹が人間や動物に当たると怪我をしたり、頭部に直撃した場合には脳震盪を起こしたりして、死の危険性さえあります。ポリカ製のカーポートの屋根を貫通して、自動車のボンネットや窓ガラスを損傷させることもあります。

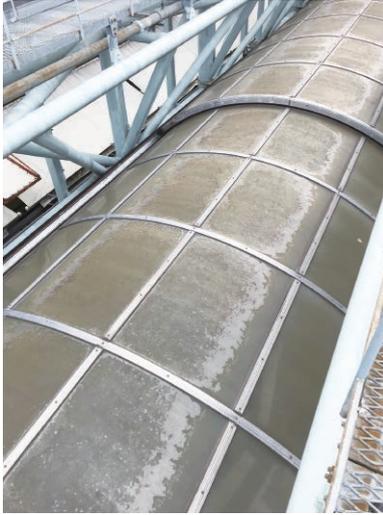
某商店街アーケードのトップライト主材はアルミフレーム製のR曲げ加工品、採光材はポリカ板の強制曲げ施工。アーチ頂部は排水勾配が小さくなるため、雨水滞留時間が長くなり汚れやすく、劣化も進みやすい傾向があります。そのためポリカ面の耐候シート層の劣化が進行しており、紫外線でポリカ自体が黄変化・硬化している為、破損し易くなります。

改修前
トップライト外観

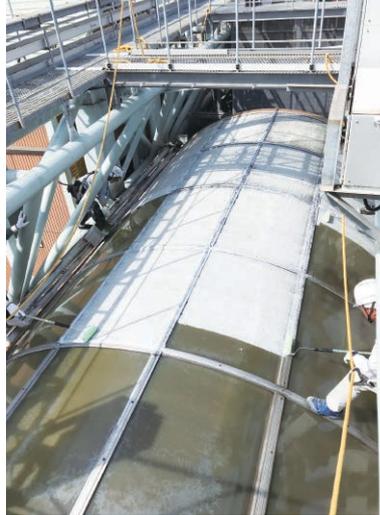
MAMORI・21N 塗装作業
塗装直後は白色

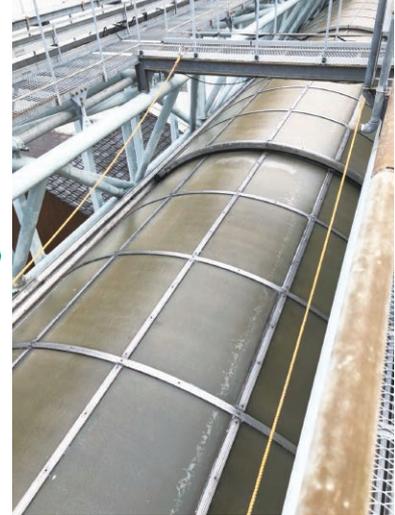
改修後 MAMORI・21N 塗装完了
乾燥後は透明に変化

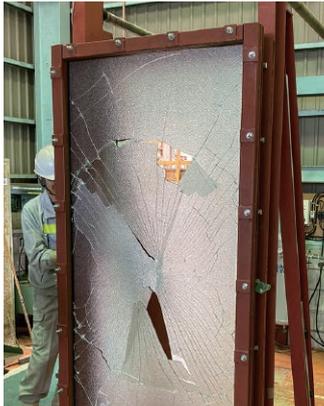
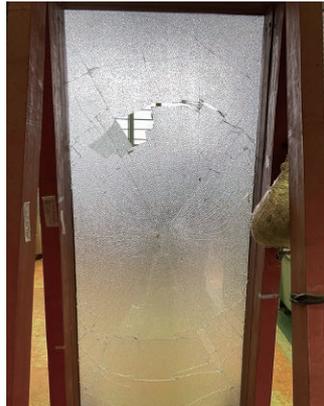
試験 1

(1) 落下高さ 300mm						
ガラス	No.	加撃面	破損の有無	破片総重量(g)	最大破片重量(g)	判定
⑦	1	コーティング	×	29.5	0.43	○
⑧	2	コーティング	○	—	—	○
⑤	3	ガラス	×	0.18	0.07	○
⑥	4	ガラス	×	0.28	0.05	○
(2) 落下高さ 450mm ((1) で破損しなかった場合)						
ガラス	No.	破損の有無	破片総重量(g)	最大破片重量(g)	加撃回数	判定
⑧	2	○	—	—	10	○
合否	○					
No.1 は大きな貫通穴が空いたが、破片がかるうじて保持されていた。 No.3, 4 は安定した状態。

(加撃面: コーティング 落下高さ: 300mm 破損: 有)

加撃面側

非加撃面

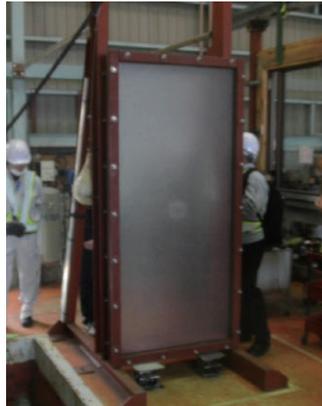
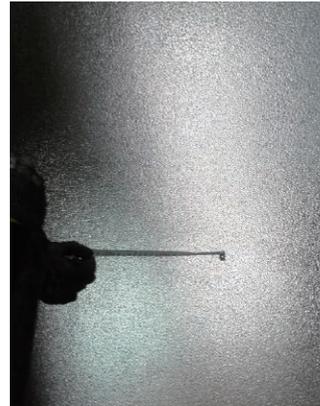
試験 2

(加撃面: コーティング 落下高さ: 300mm 破損: 無 / 落下高さ: 450mm10回 破損: 無)

落下高さ: 450mm10回 破損: 無 加撃面側

落下高さ: 450mm10回 破損: 無 非加撃面側

※ガラス面に丸いショットバック痕有

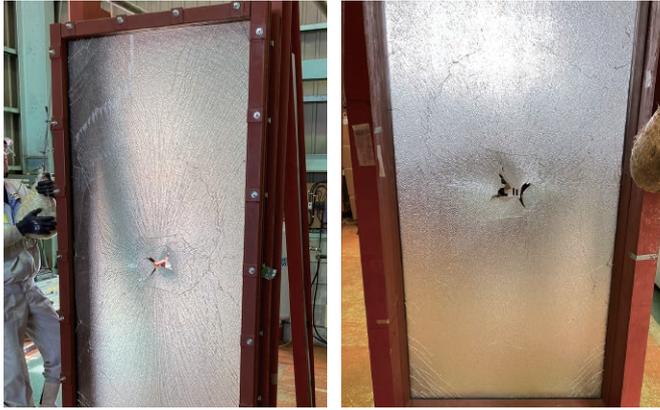
試験 3

(加撃面：ガラス 落下高さ：300mm 破損：有)

加撃面側

非加撃面

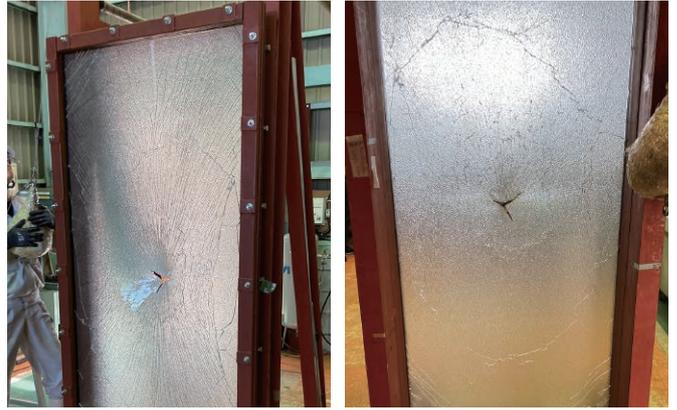
試験 4

(加撃面：ガラス 落下高さ：300mm 破損：有)

加撃面側

非加撃面

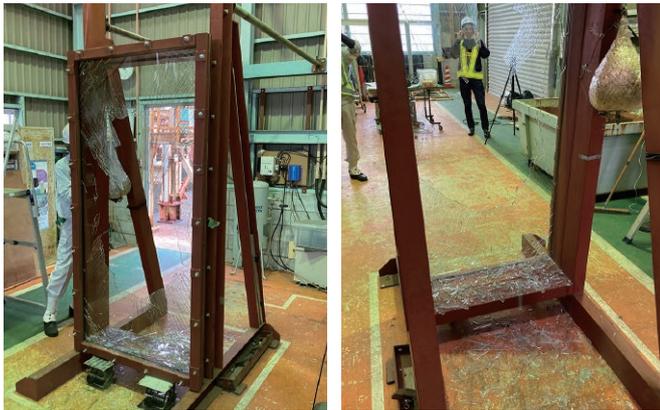
ブランク材

(塗装無 落下高さ：300mm 破損：有)

加撃面側

非加撃面

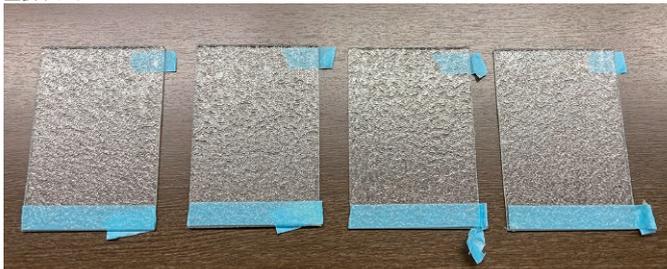
塗装サンプル 1~4

現場にてフロートガラス3mm(100×150)に水性飛散防止塗料MAMORI・21Nを塗装します。
塗装後10日前後経過後に、磁気式膜厚計で膜厚を測定します。

- ・ マスキングテープ貼りは、フロートガラス板厚測定のための未塗装部位を設けるため。
- ・ フロートガラスの板厚は、マイクロメーターを使用します。
- ・ 測定ポイントはサンプル1枚に対して、4か所。
- ・ フレームからポリカ板面までの連続塗装効果から、トップライト面の止水性が向上する。
- ・ フロートガラスの下面にSUS430 0.6mm厚の板材を置く事で、磁気式膜厚計で測定が可能。
- ・ 磁気式膜厚計の数値からフロートガラスの板厚値を引き算した数値が膜厚値となります。

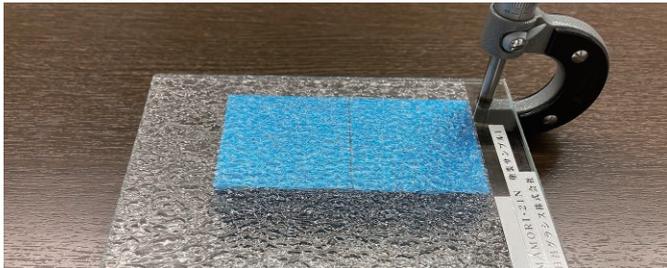
ガラス厚測定(マイクロメーター)

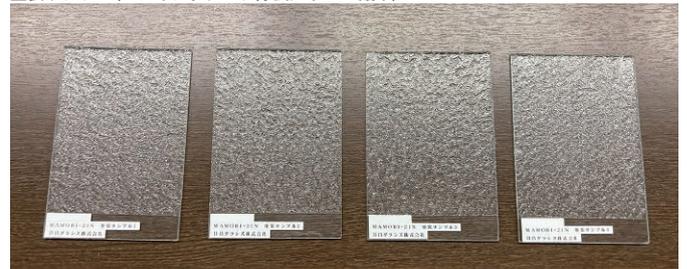
塗装サンプル(マスキングテープ除去/ラベル貼り)

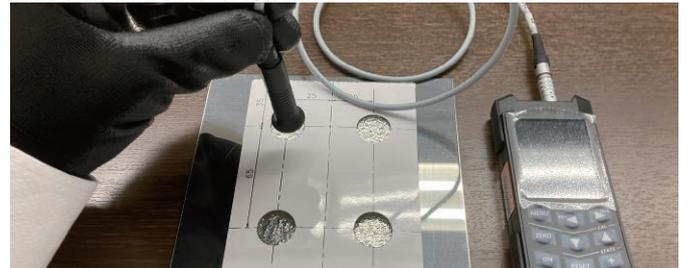
ガラス厚+膜厚測定(磁気式膜厚計)

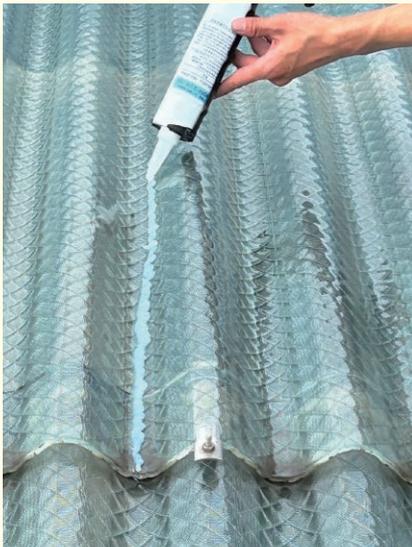
ひび割れ部に沿ってHS 充填

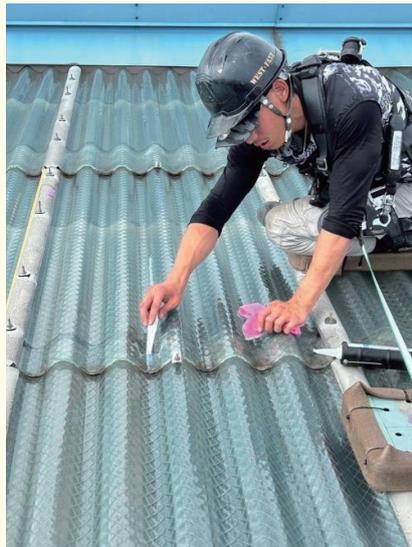
充填後のヘラ押え作業

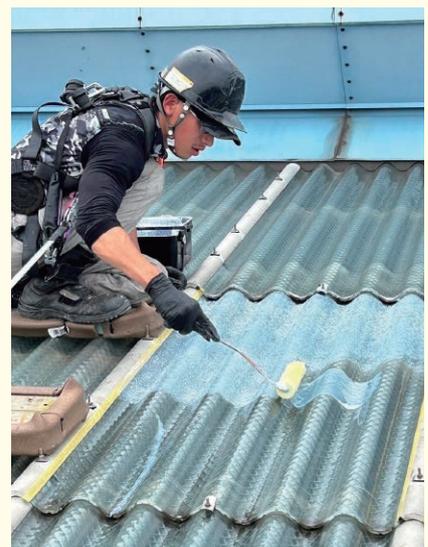
MAMORI・21N 砂骨ローラー塗装

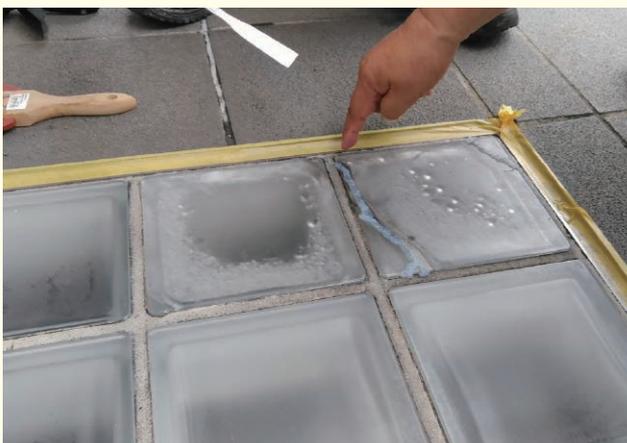
ひび割れ部に沿ってHS 充填

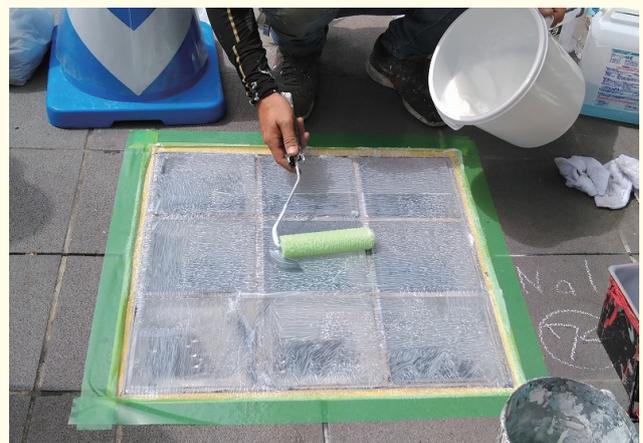
MAMORI・21N 砂骨ローラー塗装

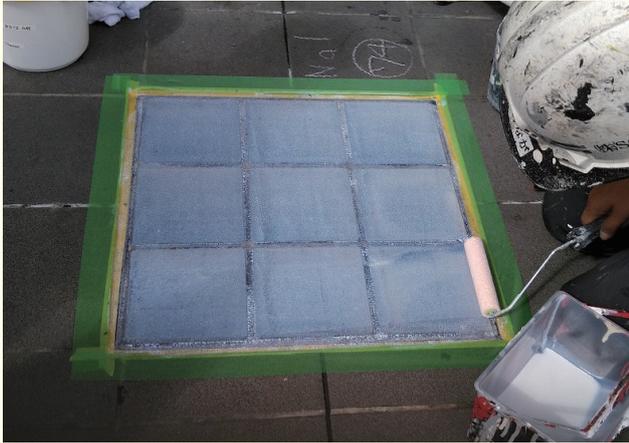
トップコート(防滑剤含む)を中毛ローラー塗装
 ※トップコート(防滑剤含む)は、オプション品 目的：耐水性向上効果+防滑性向上効果

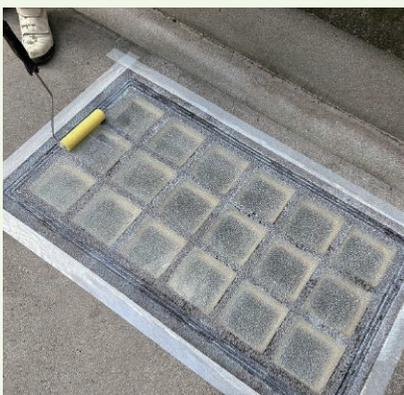
耐水コートを砂骨ローラー塗装

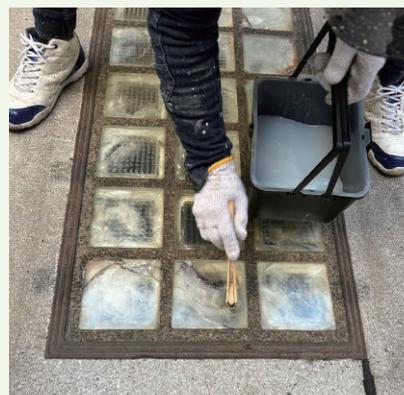
クリアトップを刷毛塗装

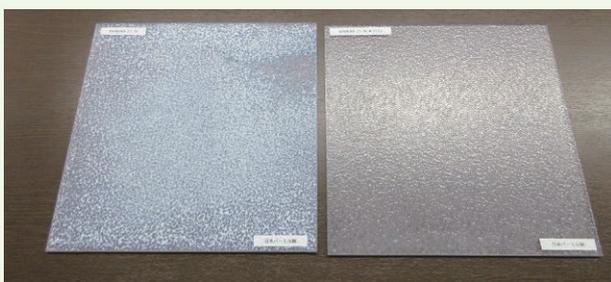
● 白濁比較写真 水に浸漬後1か月後の状態(ポリカーボネート板に塗装)

MAMORI・21N(左：標準型と右：耐水コート)

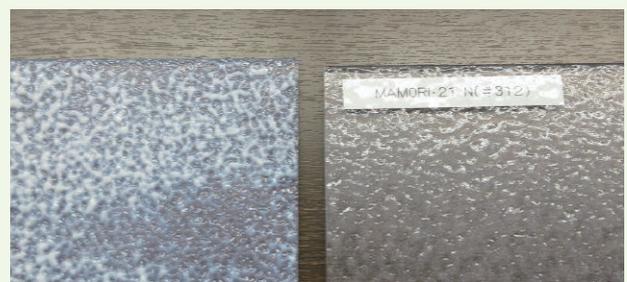
拡大
